ROSOL A 34

ZAKRES REMONTU TARASU

Zakres napraw tarasu :

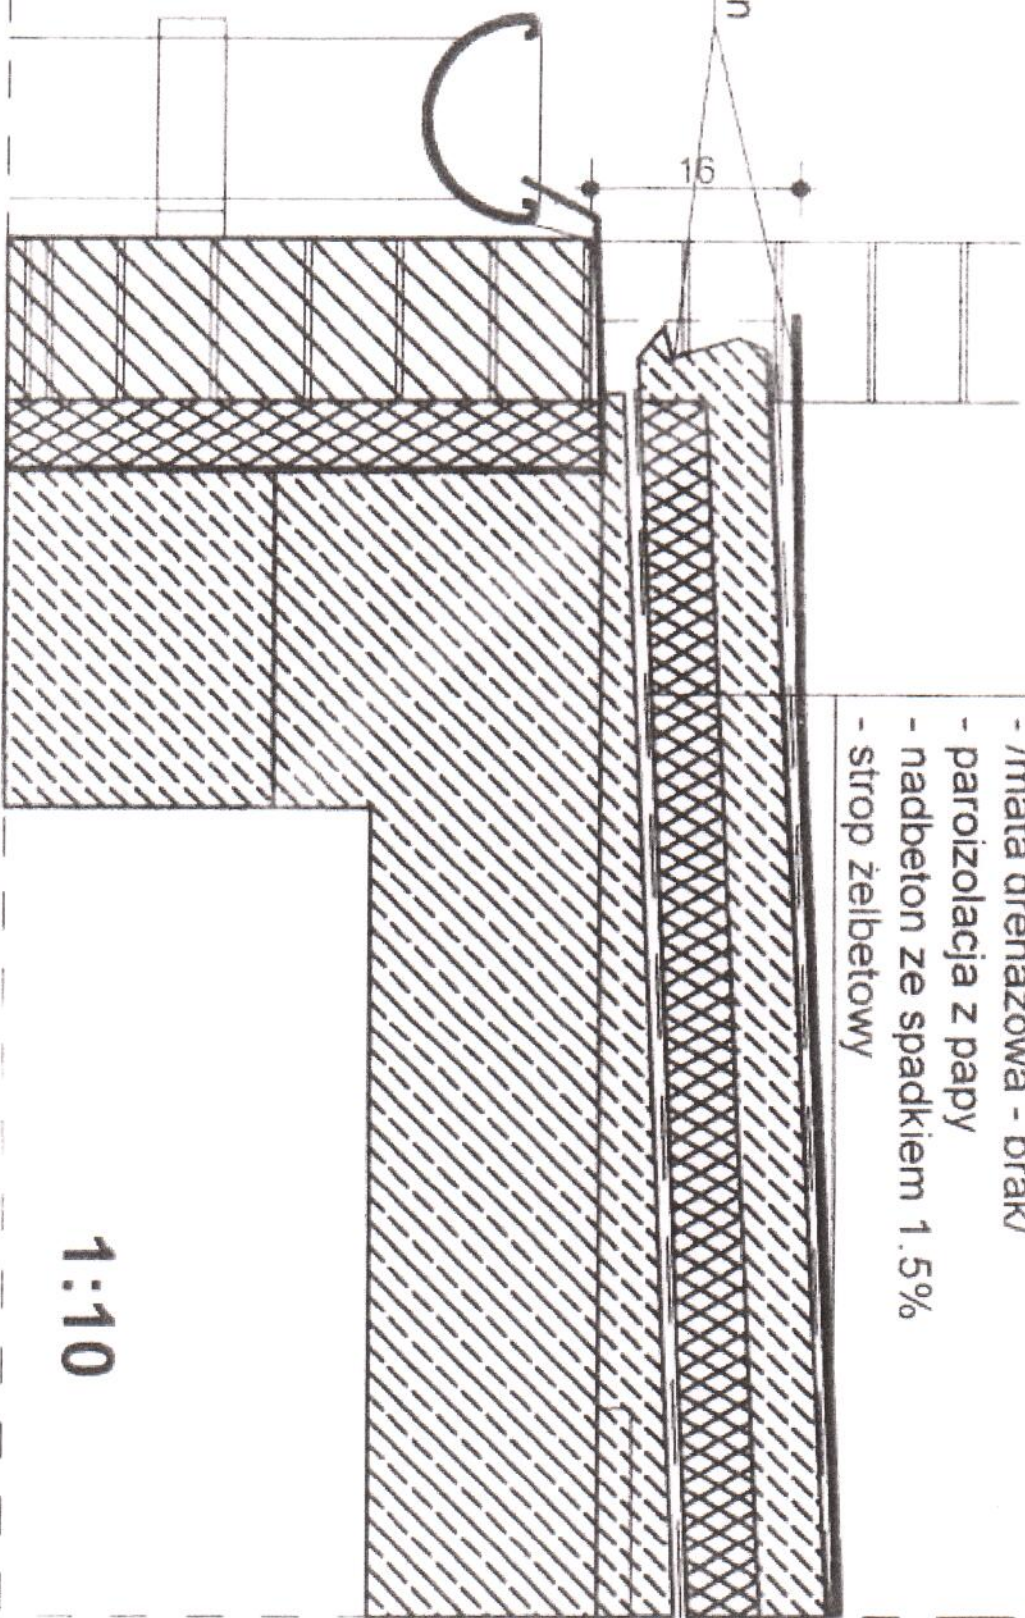
TARAS ISTNIEJĄCY

- płytki ceramiczne na zaprawie
- membrana wodoszczelna
- jastrych cementowy 4cm /dylatacji brak/
- folia budowlana
- styropian 5cm
- /mata drenażowa - brak/
- paroizolacja z papy
- nadbeton ze spadkiem 1.5%
- strop żelbetowy

skorodowany beton
odklejone płytki
