ROSCHA 38

## ZAKRES REMONTU TARASU

### Zakres napraw tarasu :

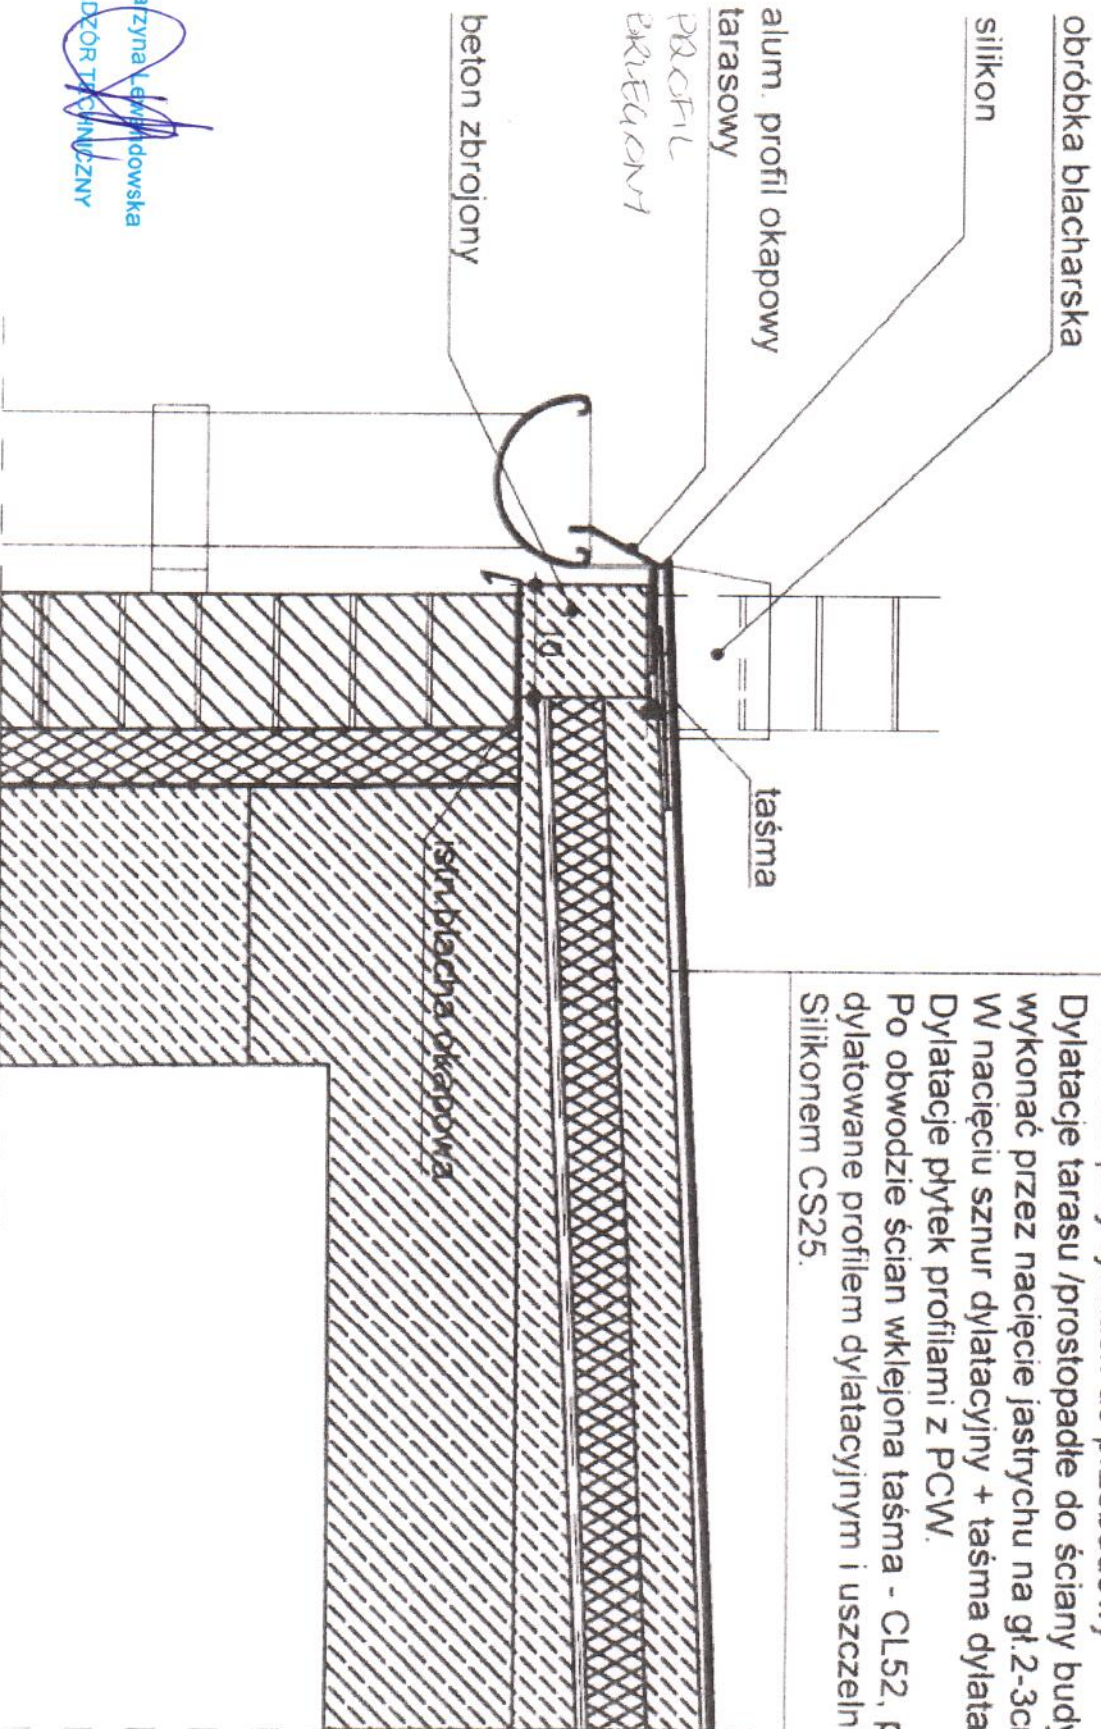
ZETA 2NK „A”

obróbki krawędzi tarasu wg PN-61  
B-10245

- płytki ceramiczne mrozoodporne na zaprawie elastycznej CM18. Spoiny gr. 0.5cm CE37
  - membrana wodoszczelna gr. 2-3mm /pierwsza warstwa gruntująca-rozwodniona/ ca 5kg/m<sup>2</sup>
  - powierzczenia jastrychu cementowego oczyszczona z wypełnieniem ubytków
  - obrzeża przy rynnach do przebudowy
- Dylatacje tarasu /prostopadłe do ściany budynku/ wykonać przez nacięcie jastrychu na gł. 2-3cm. W nacięciu sznur dylatacyjny + taśma dylatacyjna. Dylatacje płytek profilami z PCW. Po obwodzie ścian wklejona taśma - CL52, płytki dylatowane profilem dylatacyjnym i uszczelnione Silikonem CS25.

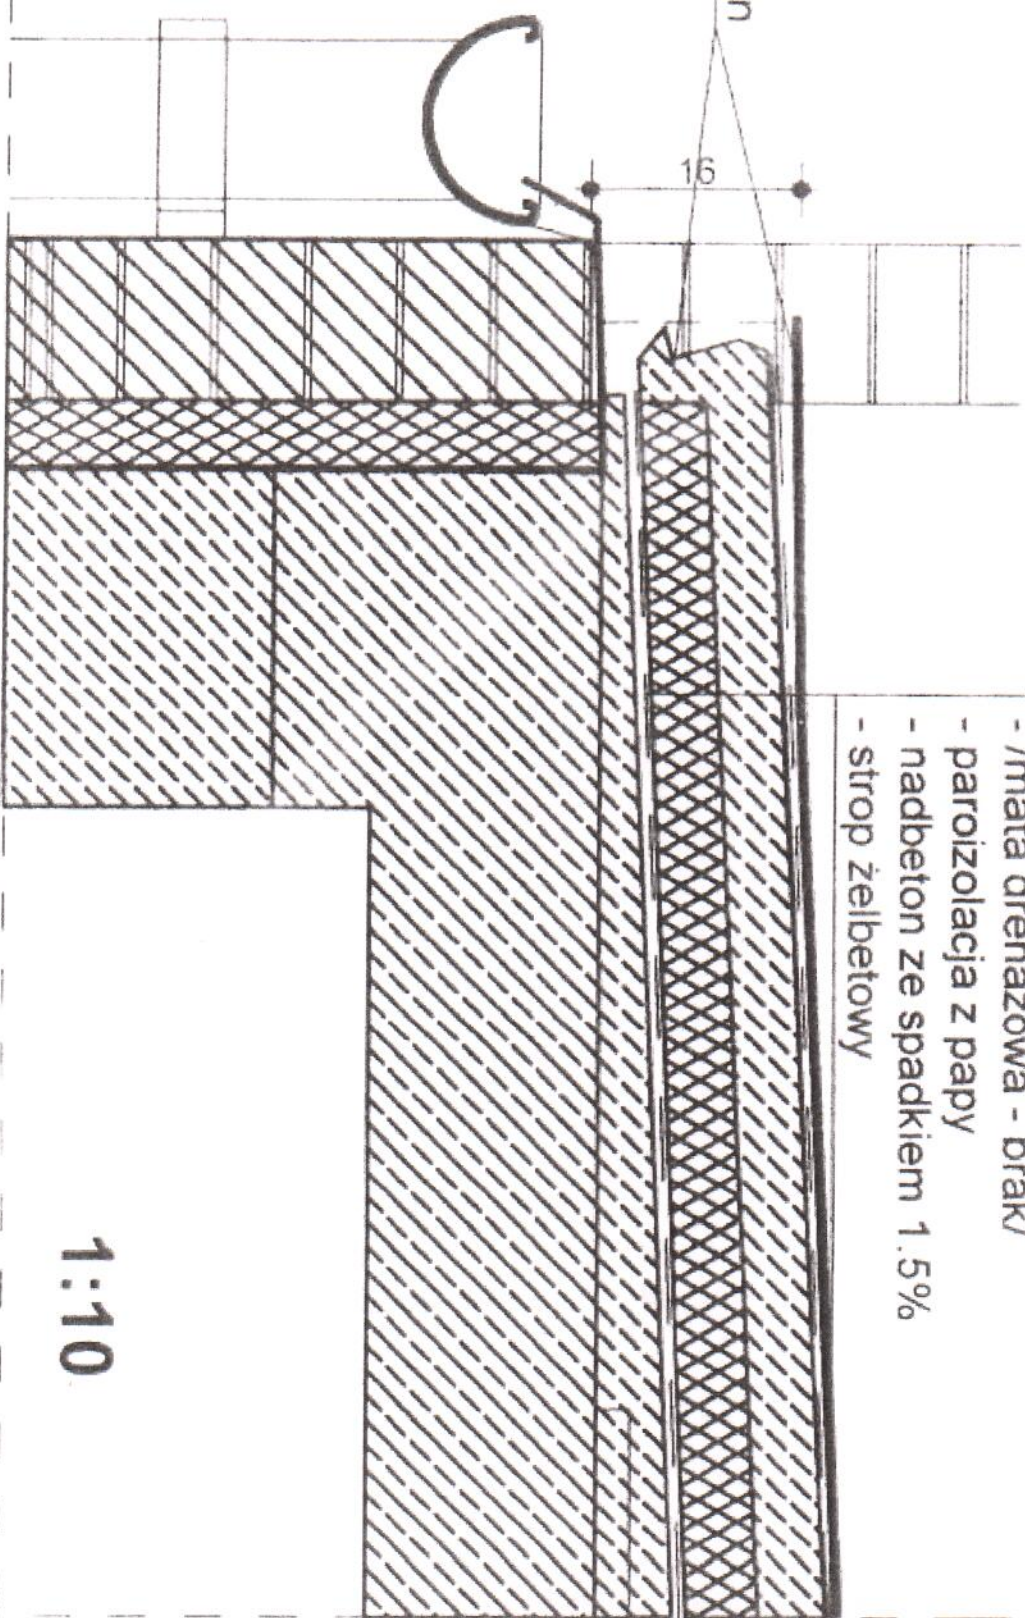
- płytki ceramiczne na zaprawie
- membrana wodoszczelna
- jastrych cementowy 4cm /dylatacji brak/
- folia budowlana
- styropian 5cm
- /mata drenażowa - brak/
- paroizolacja z papy
- nadbeton ze spadkiem 1.5%
- strop żelbetowy

skorodowany beton  
odklejone płytki
