### ZAKRES REMONTU TARASU

DOKUMENTACJA  
POWYKONAWCZA

Przerobienie montażu balustrad narożnych i prostych

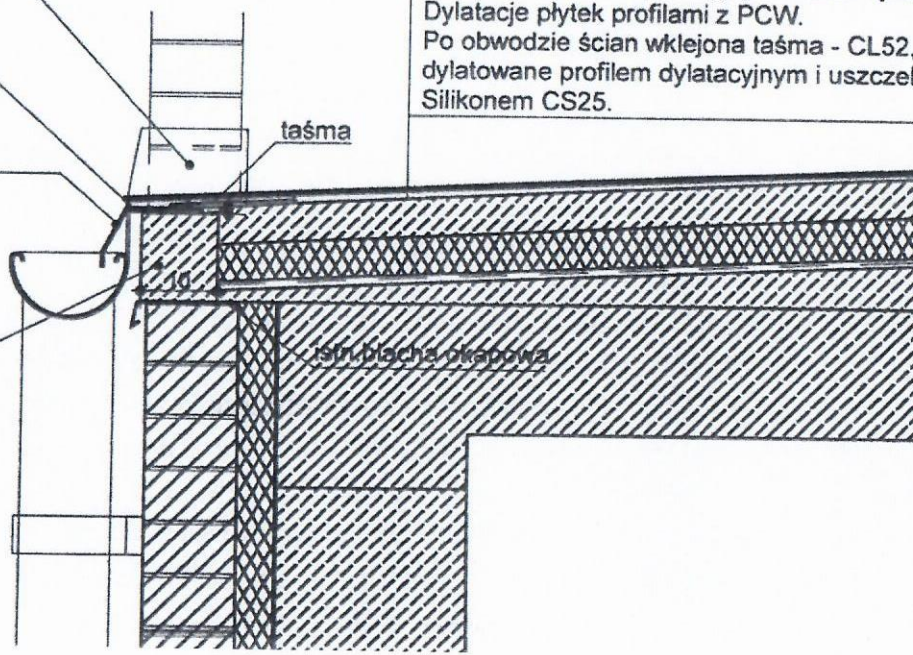
obróbki krawędzi tarasu wg PN-61  
B-10245

- płytki ceramiczne mrozoodporne na zaprawie elastycznej CM18. Spoiny gr.0.5cm CE37
  - membrana wodoszczelna gr.2-3mm /pierwsza warstwa gruntująca-rozwodniona/ ca 5kg/m<sup>2</sup>
  - powierzchnia jastrychu cementowego oczyszczona z wypełnieniem ubytków
  - obrzeża przy rynnach do przebudowy
- Dylatacje tarasu /prostopadłe do ściany budynku/ wykonać przez nacięcie jastrychu na gł.2-3cm. W nacięciu sznur dylatacyjny + taśma dylatacyjna. Dylatacje płytek profilami z PCW. Po obwodzie ścian wklejona taśma - CL52, płytki dylatowane profilem dylatacyjnym i uszczelnione Silikonem CS25.

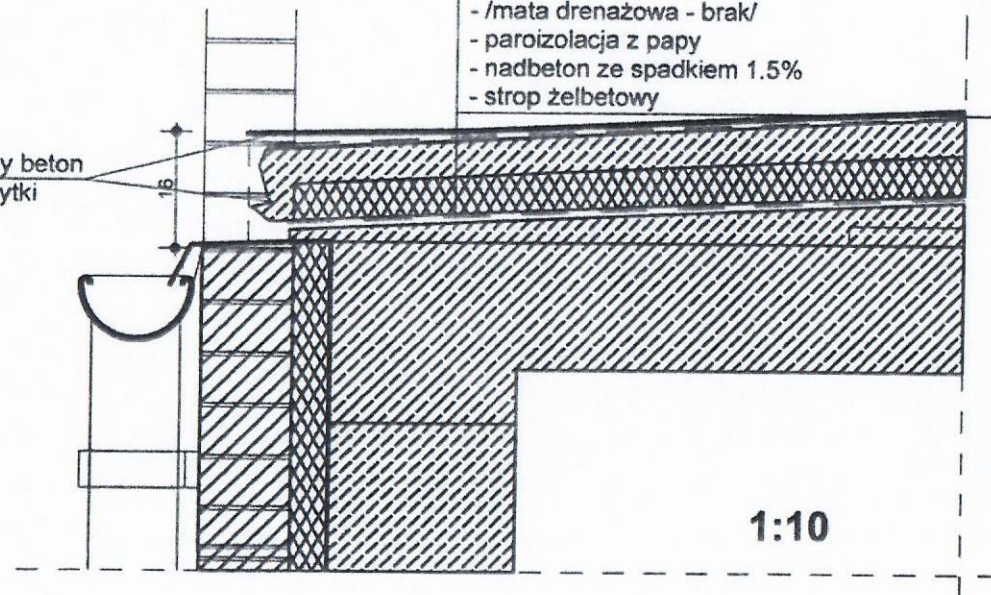
- płytki ceramiczne na zaprawie
- membrana wodoszczelna
- jastrych cementowy 4cm /dylatacji brak/
- folia budowlana
- styropian 5cm
- /mata drenażowa - brak/
- paroizolacja z papy
- nadbeton ze spadkiem 1.5%
- strop żelbetowy

skorodowany beton  
odklejone płytki
