ROSCHA 38

## ZAKRES REMONTU TARASU

### Zakres napraw tarasu :

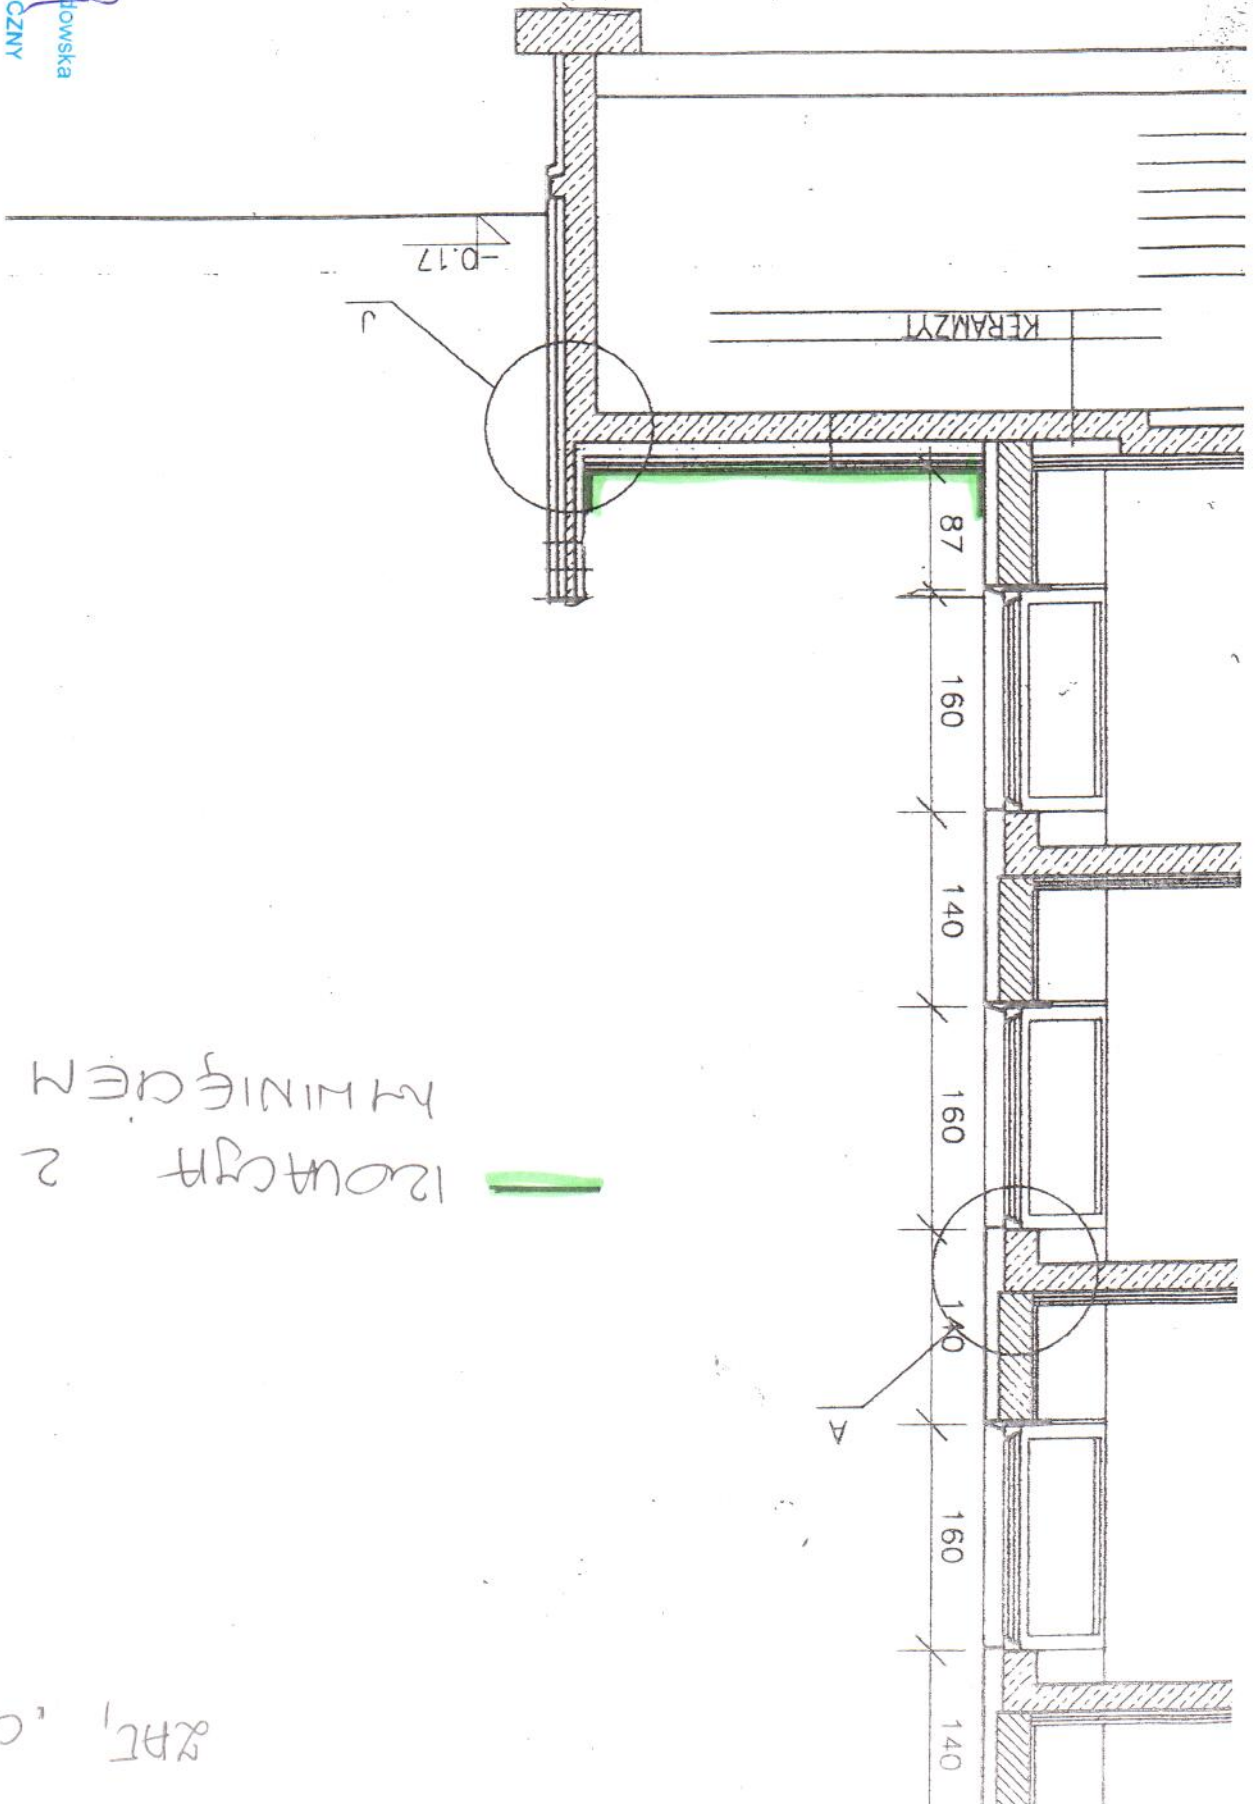
# TARAS ISTNIEJĄCY

## Istniejące warstwy tarasu :

- płytki ceramiczne na zaprawie
- membrana wodoszczelna
- jastrych cementowy 4cm /dylatacji brak/
- folia budowlana
- styropian 5cm
- /mata drenażowa - brak/
- paroizolacja z papy
- nadbeton ze spadkiem 1.5%
- strop żelbetowy

skorodowany beton  
odklejone płytki
