### ZAKRES REMONTU TARASU

DOKUMENTACJA  
POWYKONAWCZA

Przerobienie montażu balustrad narożnych i prostych

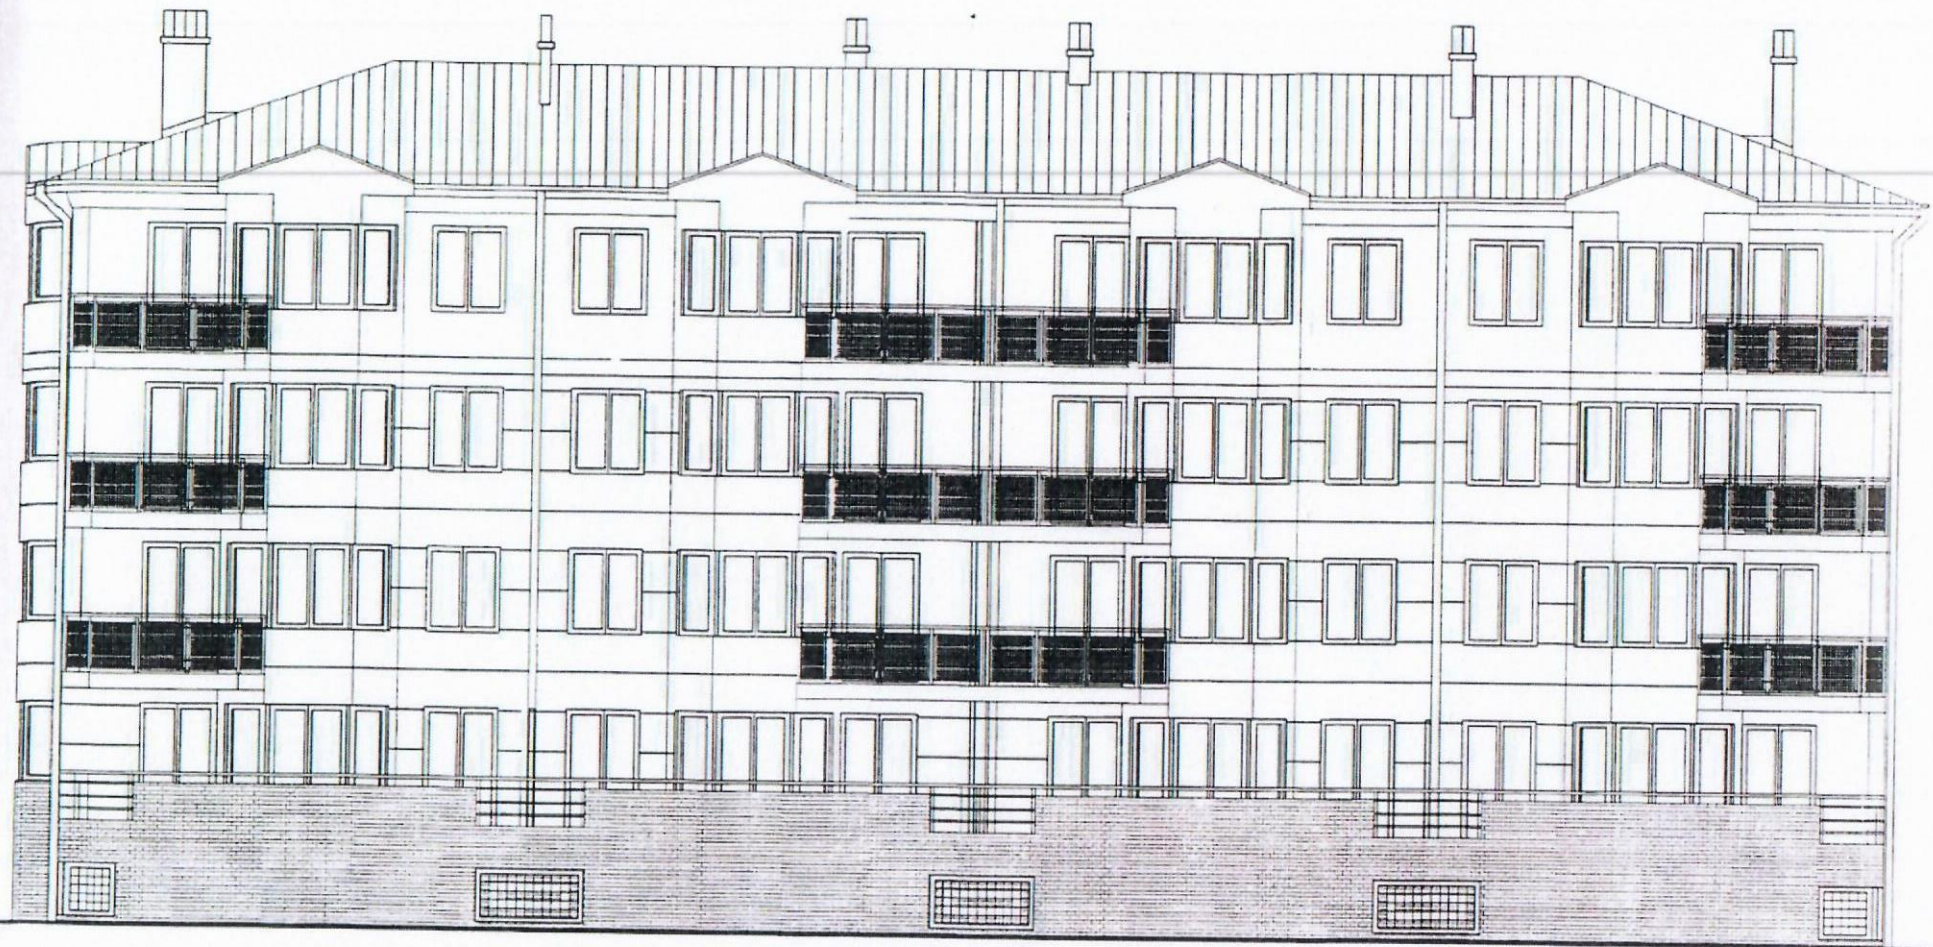
ZADRZNIK "H"

obróbki krawędzi tarasu wg PN-61  
B-10245

- płytki ceramiczne mrozoodporne na zaprawie elastycznej CM18. Spoiny gr.0.5cm CE37
  - membrana wodoszczelna gr.2-3mm /pierwsza warstwa gruntująca-rozwodniona/ ca 5kg/m<sup>2</sup>
  - powierzchnia jastrychu cementowego oczyszczona z wypełnieniem ubytków
  - obrzeża przy rynnach do przebudowy
- Dylatacje tarasu /prostopadłe do ściany budynku/ wykonać przez nacięcie jastrychu na gł.2-3cm. W nacięciu sznur dylatacyjny + taśma dylatacyjna. Dylatacje płytek profilami z PCW. Po obwodzie ścian wklejona taśma - CL52, płytki dylatowane profilem dylatacyjnym i uszczelnione Silikonem CS25.

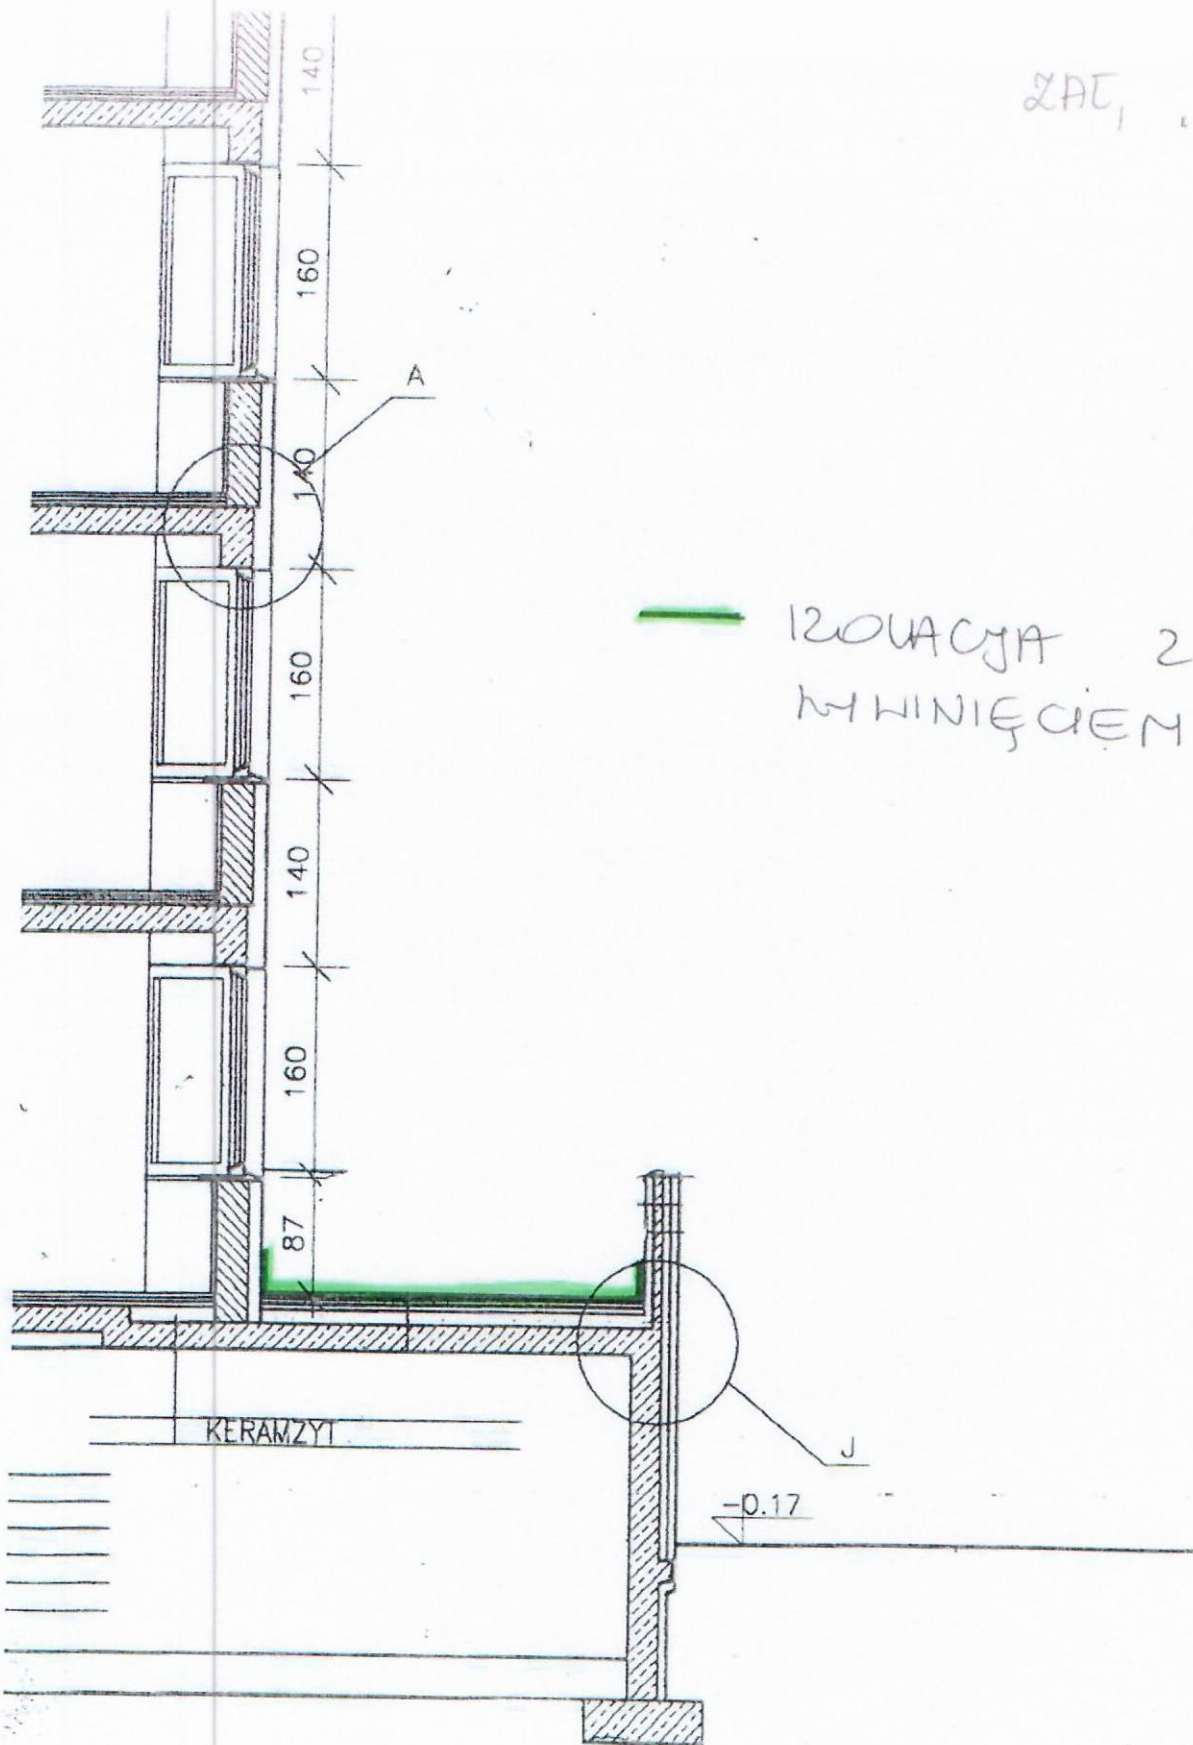
ZAC, "C"

**TARAS ISTNIEJĄCY**

- płytki ceramiczne na zaprawie
- membrana wodoszczelna
- jastrych cementowy 4cm /dylatacji brak/
- folia budowlana
- styropian 5cm
- /mata drenażowa - brak/
- paroizolacja z papy
- nadbeton ze spadkiem 1.5%
- strop żelbetowy

skorodowany beton  
odklejone płytki

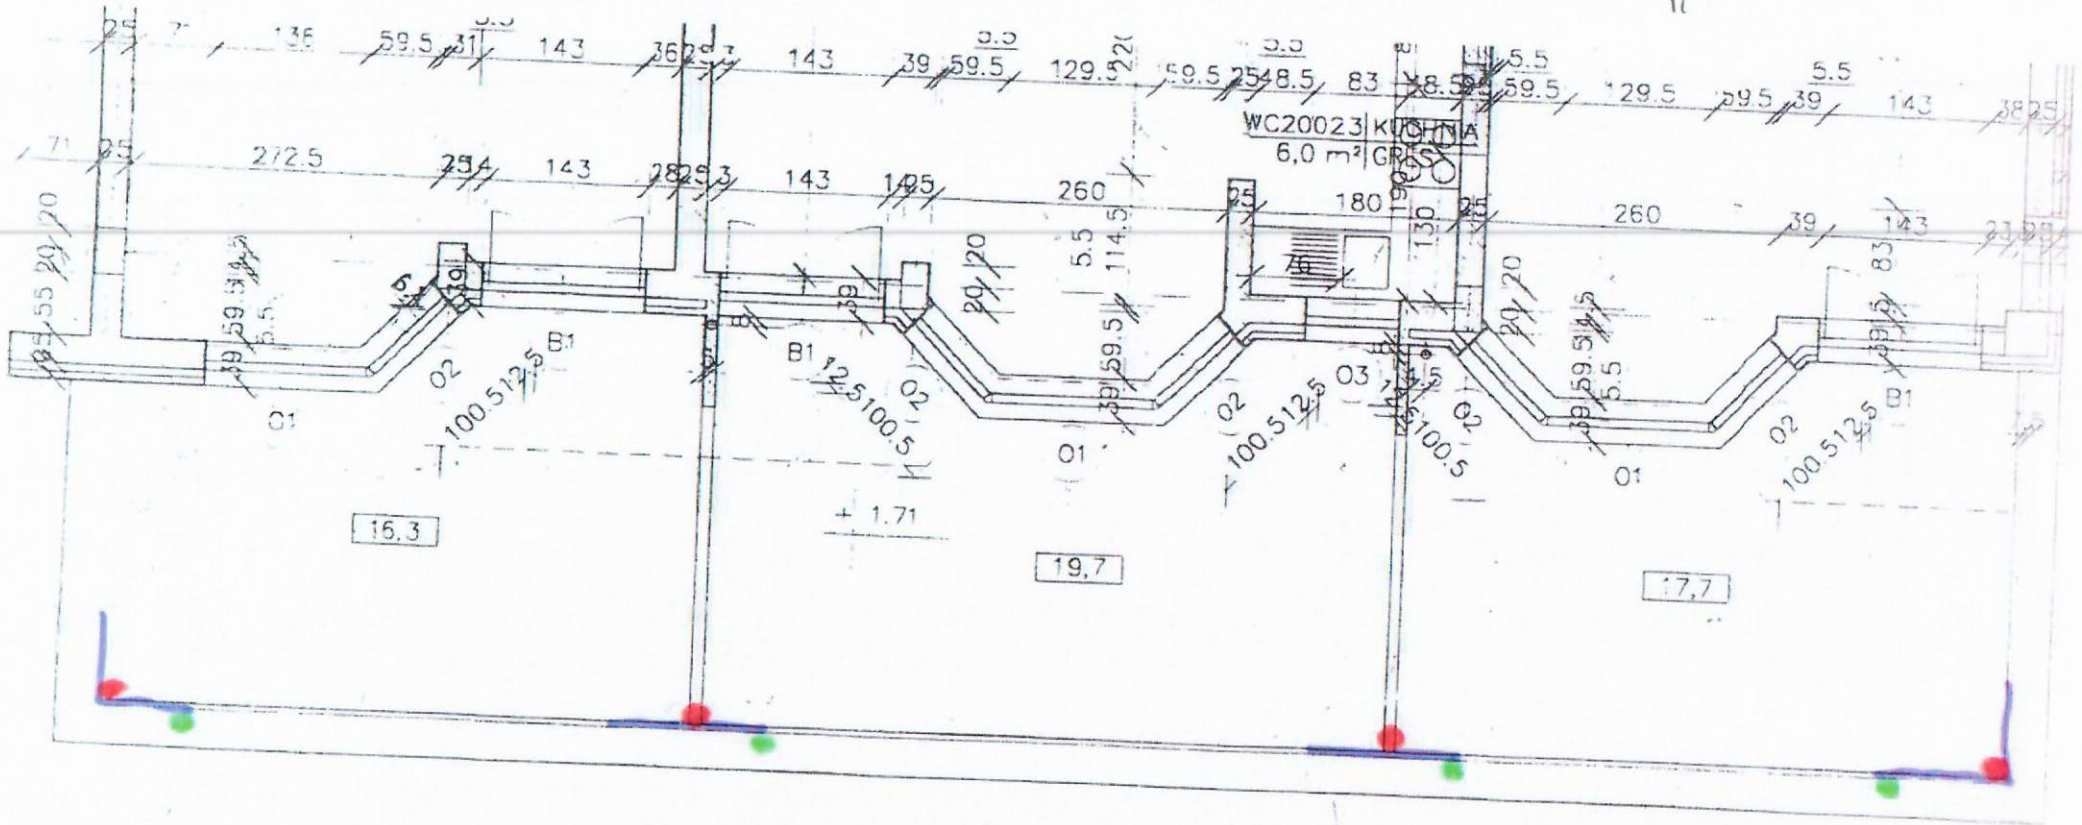
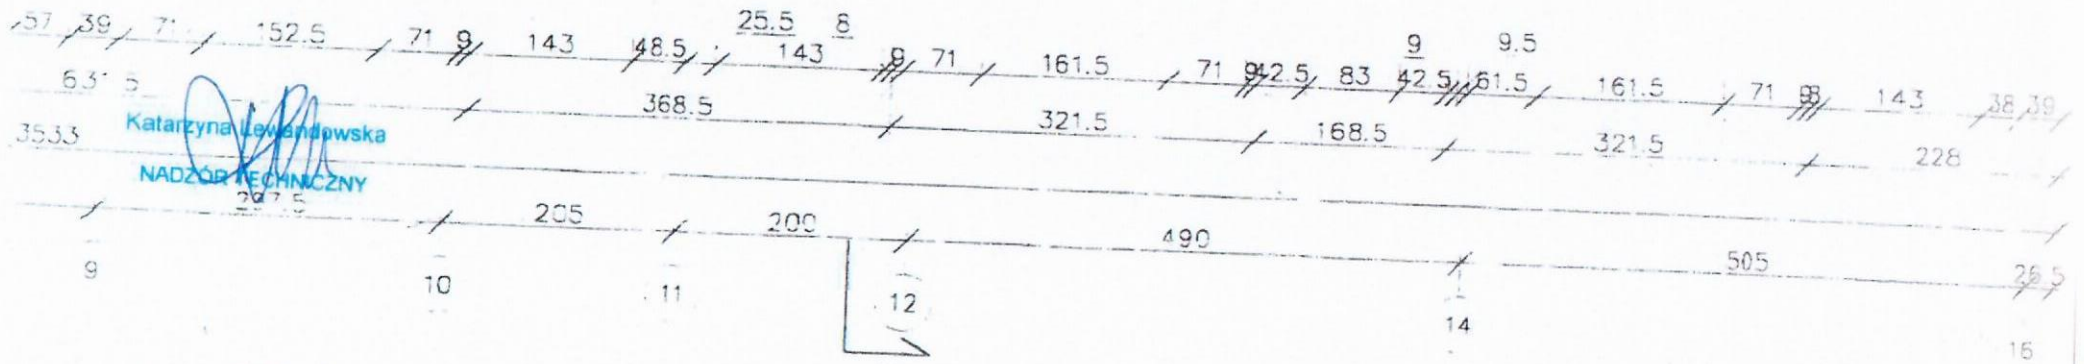
ZACZERNIEK "F"

• RURY SANSJONE

• SIUPKI METALOWE  
BAWSTRA D

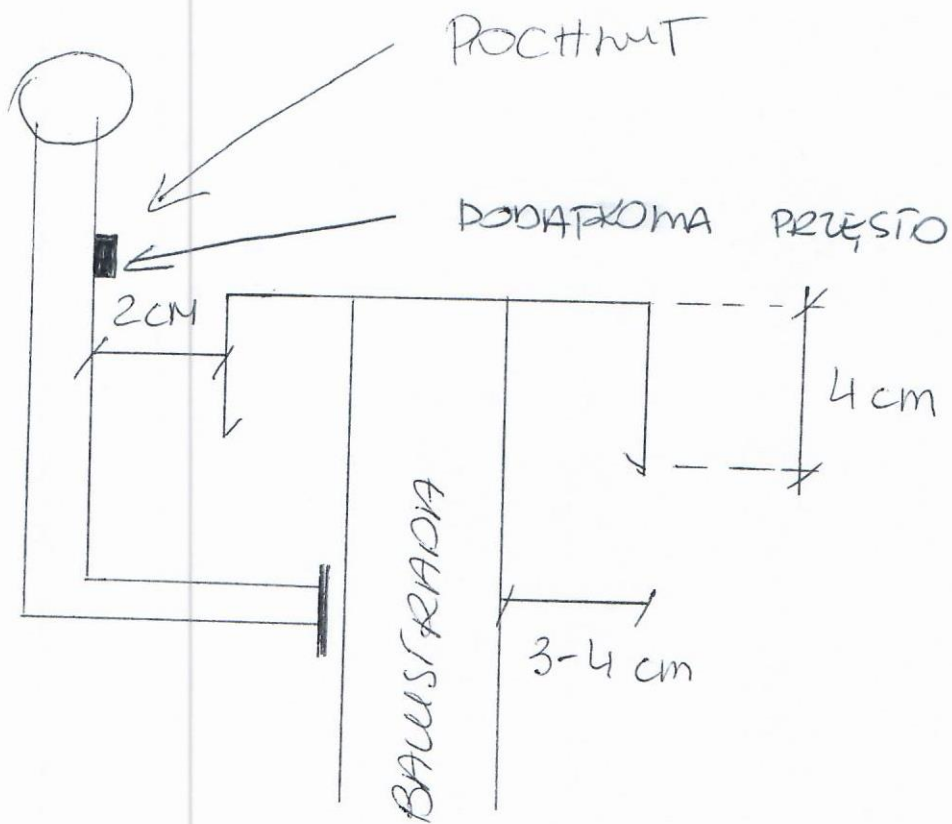
ZADRZNIK M

H BAWSTRADY MIN 110 OD  
GOTOWEJ POSADZKI

MARKA PROSTOKĄTNA
